## **Rapport d'inspection**

Pour démonstrateur situé au:  
**1111 Rue du respect, Qc**

Date de l'inspection : Jour-Mois-Année

Numéro de l'inspection : ID-000000YL1

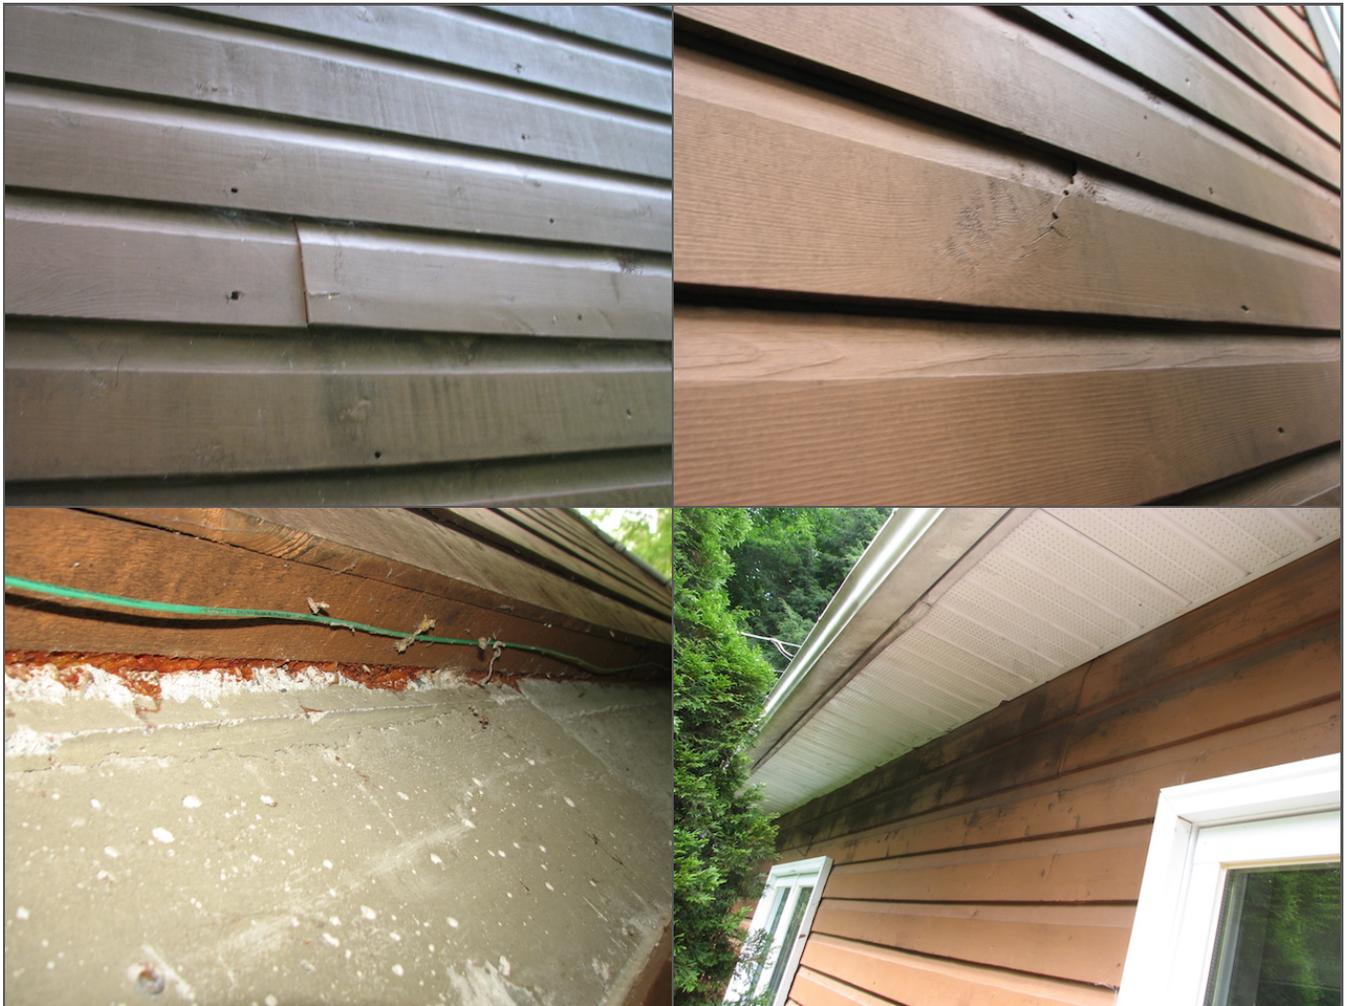
Nous observons des coupes droites de joints de planches légèrement déformer par endroit. Nous ne pouvons commenter d'avantage.

Nous observons de légères détériorations par endroits. Nous recommandons de s'assurer de sceller à l'aide d'un produit conçu à cet effet, afin de prévenir les risques d'infiltrations d'eau pouvant créer des dommages futurs.

Nous observons la présence de planches de finition sous le revêtement. Cette situation réduit la circulation d'air. Nous recommandons de retirer ou remplacer par un grillage.

Nous observons la présence de noircissement par endroit, particulièrement au niveau des soffites. Cette situation est probablement en relation avec une surchauffe au niveau de l'entre toit. (Voir section)

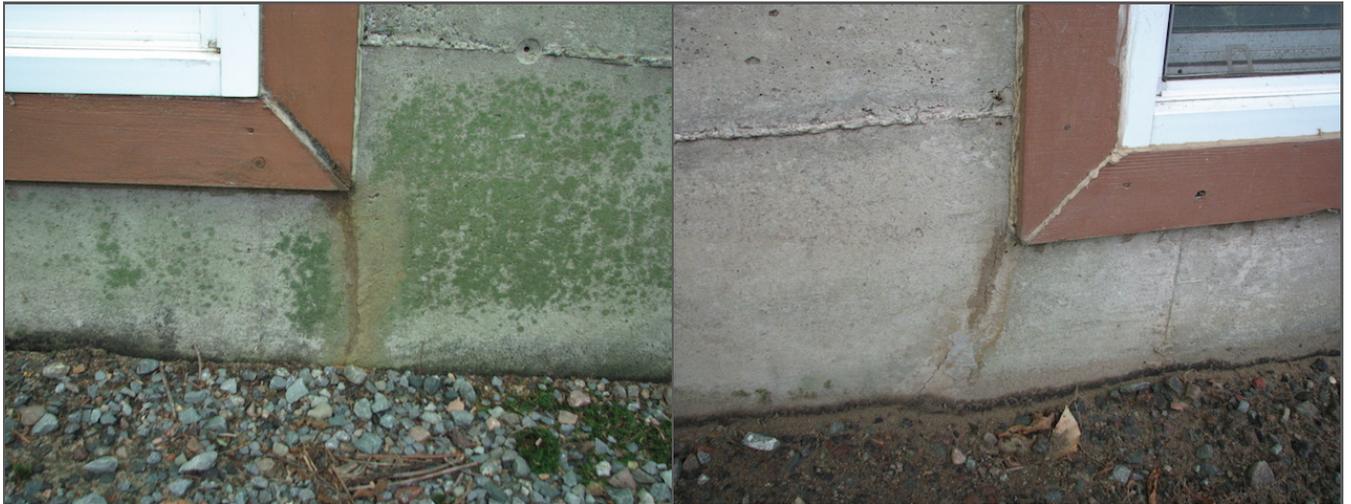
Fondation : Béton.  
Nous observons des fissures communes à certains endroits. Le client pourrait désirer les faire réparer/sceller.  
Nous observons des évidences de travaux de réparation. Il nous est impossible de déterminer la qualité/efficacité du travail.

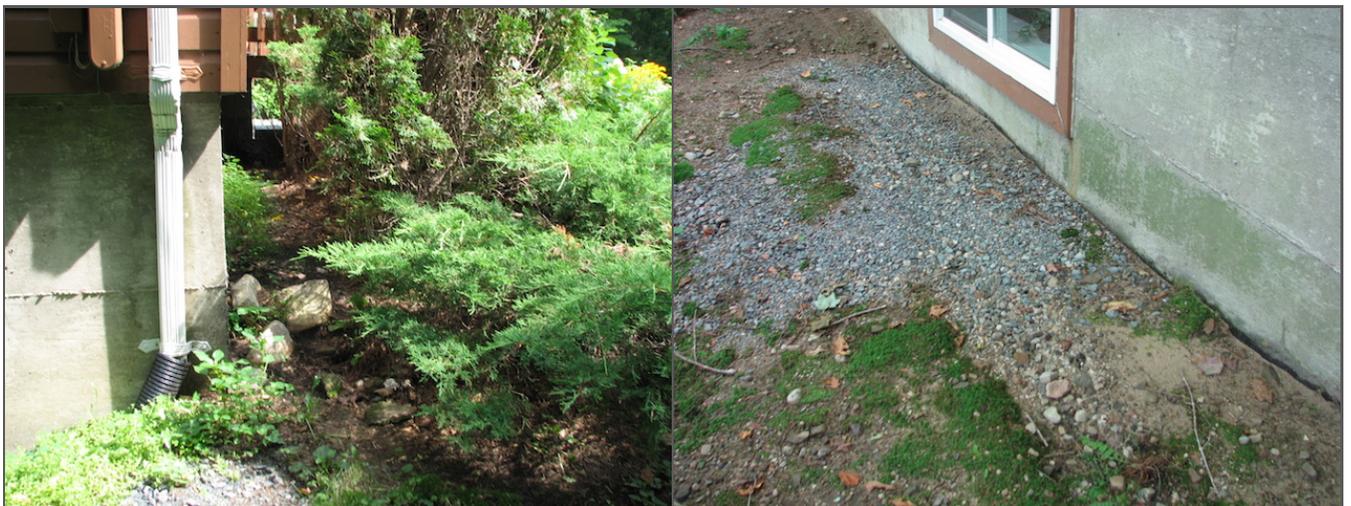
Pente de terrain : Nous observons des pentes négatives par endroits (du terrain vers la fondation). Nous recommandons de corriger la situation par l'ajout de terre de remblai afin de combler les parties basses et/ou aménagement de terrain particulier, afin de créer une pente positive afin d'éloigner l'eau de fondation pour ainsi assurer un drainage adéquat et prévenir des infiltrations d'eau.

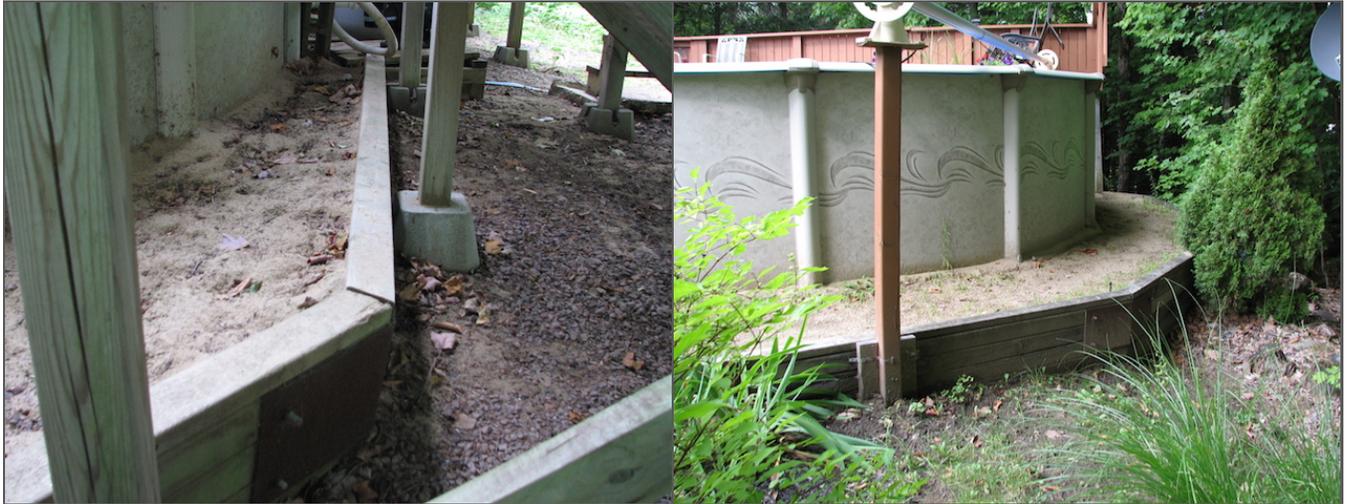
Nous observons des murets hors plombs par endroit, possiblement en relation avec le bris de la toile, tel que mentionner par le courtier.

Nous recommandons de s'assurer de la stabilité, compte tenu qu'il s'agit du muret de retenu de terre près de la piscine.

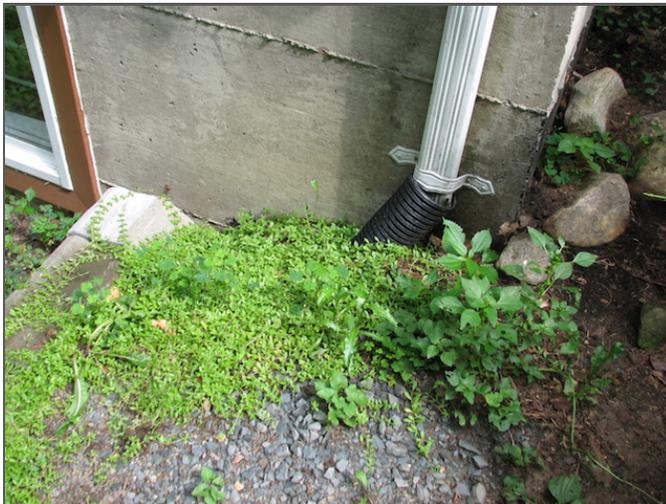
Nous observons des descentes se drainant dans le sol. Nous recommandons de vérifier l'emplacement du drainage, si elles sont bouchées/obstruer, ou ce drainent près de la fondation, nous recommandons de les déboucher ou retirer du sol afin d'éviter des dommages causés par l'infiltration d'eau, ainsi que l'installation de rallonges aux bas des descentes afin d'éloigner l'eau de la fondation.

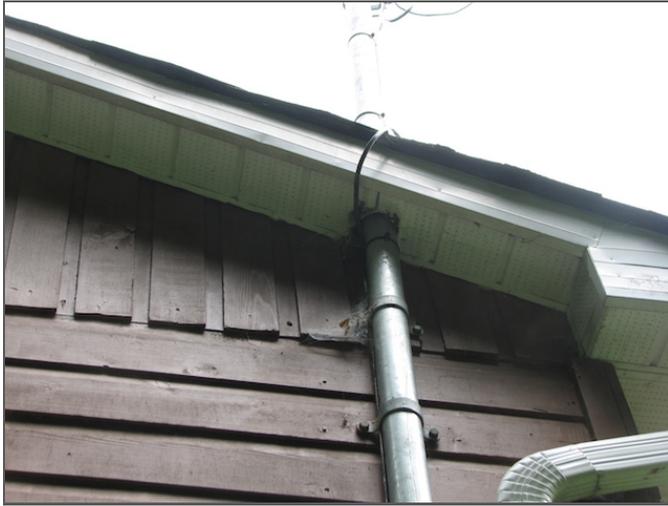
Éléments électriques : Nous observons la présence d'ouverture/interstice. Nous recommandons de les sceller, afin de prévenir les infiltrations de petits animaux ou autres.

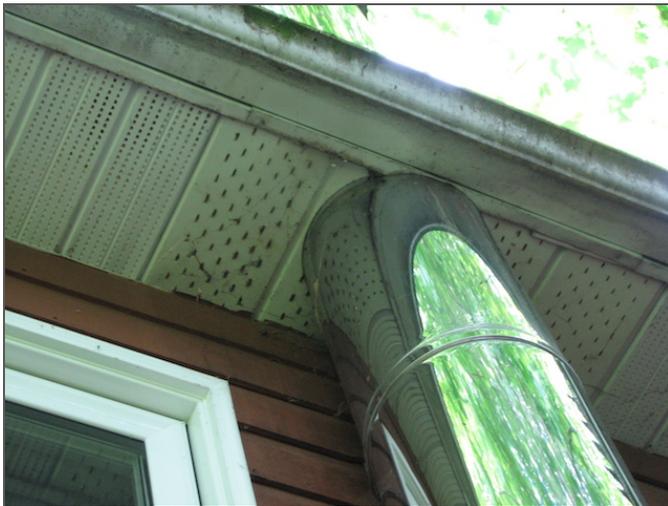
Nous observons la présence de noircissement par endroit, particulièrement au niveau des soffites. Cette situation est probablement en relation avec une surchauffe au niveau de l'entre toit. (Voir section)

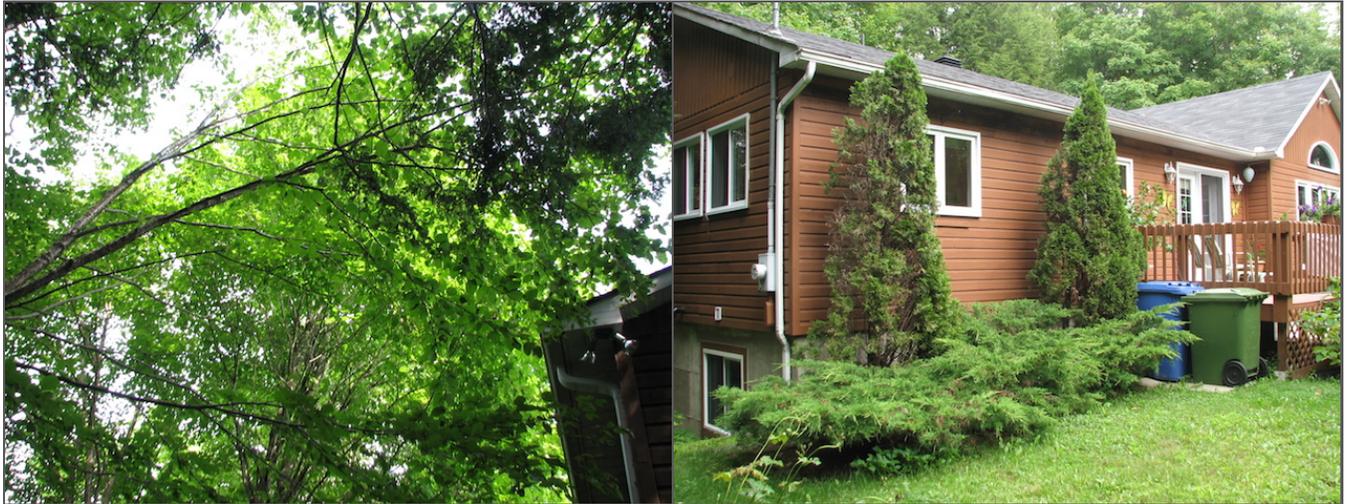
Nous observons la présence d'arbres et/ou arbustes près de la fondation/maison. Nous recommandons d'émonder et/ou enlever/éliminer, afin d'éviter des dommages potentiels au bâtiment causé par le contact des branches et/ou zones d'humidité (et/ou par des racines à la fondation/conduit d'égout en sol).

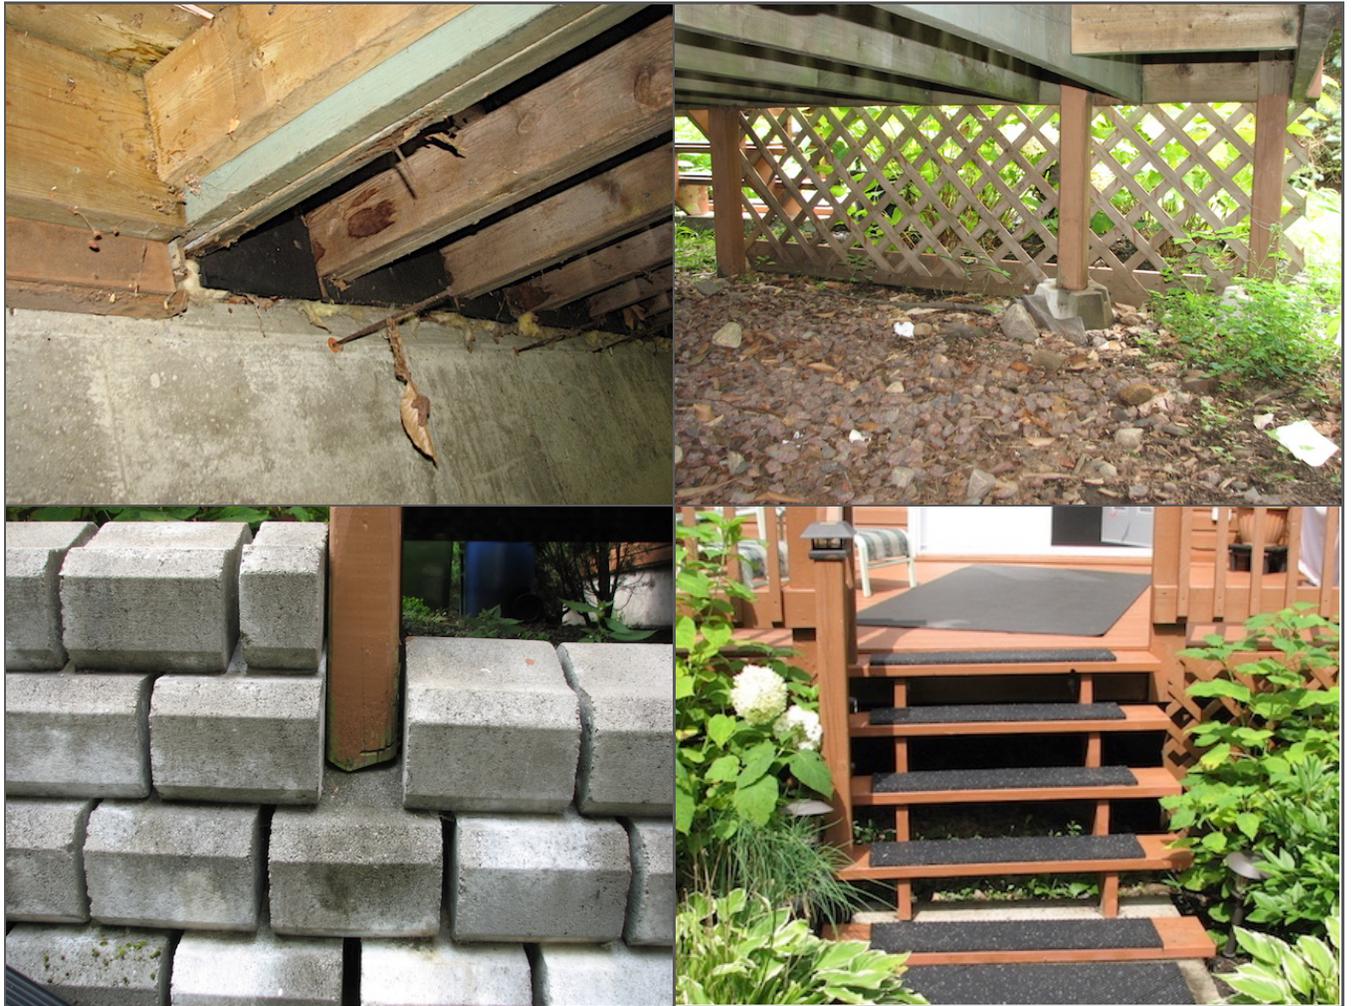
Bois. Nous observons des renforts de solives ajouter, probablement afin d'agrandir le balcon.

Bois sur bloc de béton déposer directement au sol par endroit et déposer sur un muret de bloc imbriquer. Cette situation représente un risque de mouvement, particulièrement au niveau du muret. Nous recommandons l'installation de pieux en sol, afin d'éviter des mouvements futurs.

Bois. Nous observons des niveaux de hauteurs de marches/contre marches inégales. Cette situation représente un risque de trébucher. Nous recommandons de corriger la situation. Par mesure préventive.

Bois. Nous observons que des rampes/mains courantes sont manquantes par endroits. Par mesure de sécurité, nous en recommandons l'installation.

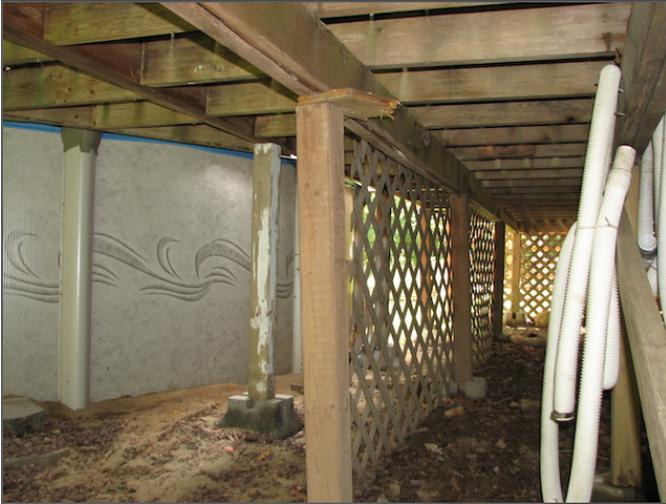
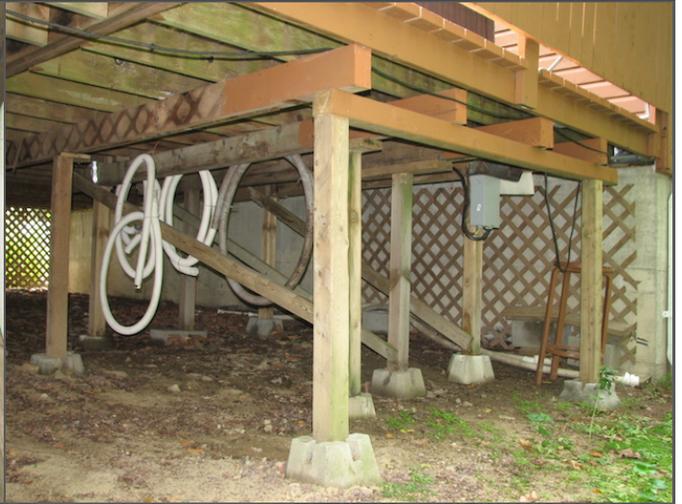
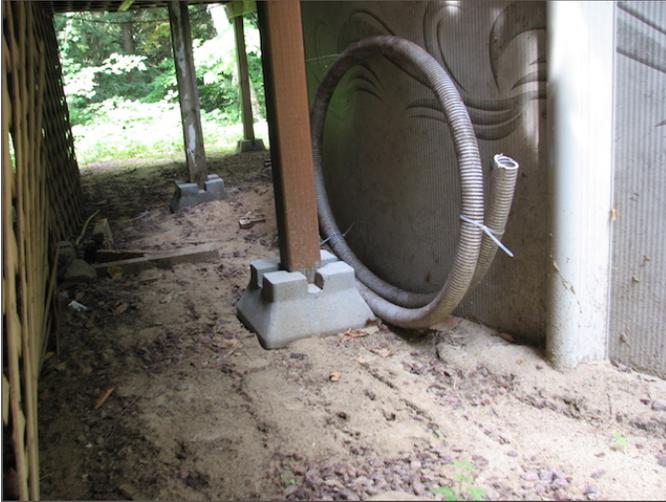
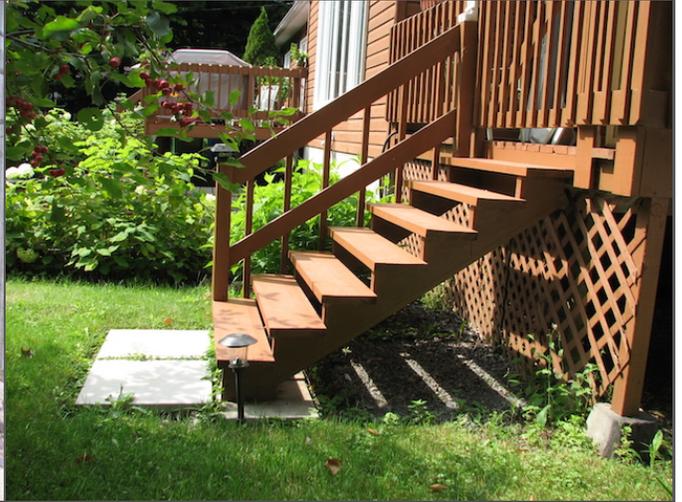
Bois. Nous observons des dénivellations à certains endroits.

Bois. Nous observons des poutres artisanales sur l'ensemble, ainsi que particulièrement la présence d'une poutre principale trop longue et de trop faible dimension. L'ensemble de la situation fragilise la solidité de la structure.

Bois. Nous observons des conceptions/installations de type artisanal et sur des blocs de béton, déposer directement au sol. Cette situation cause des mouvements par le gel.

Nous observons des colonnes/supports trop près de la piscine. Nous recommandons de relocalisé, afin d'éviter des dommages à la piscine

Bois. Nous observons que des rampes/mains courantes sont manquantes par endroits. Par mesure de sécurité, nous en recommandons l'installation.

Nous observons que l'ensemble de la structure est conçu de façon artisanal et à subir une dégradation au fil du temps. Cet élément semble se rapprocher de la fin de sa vie utile. Le client devra considérer de le remplacer dans un avenir plus ou moins rapproché.

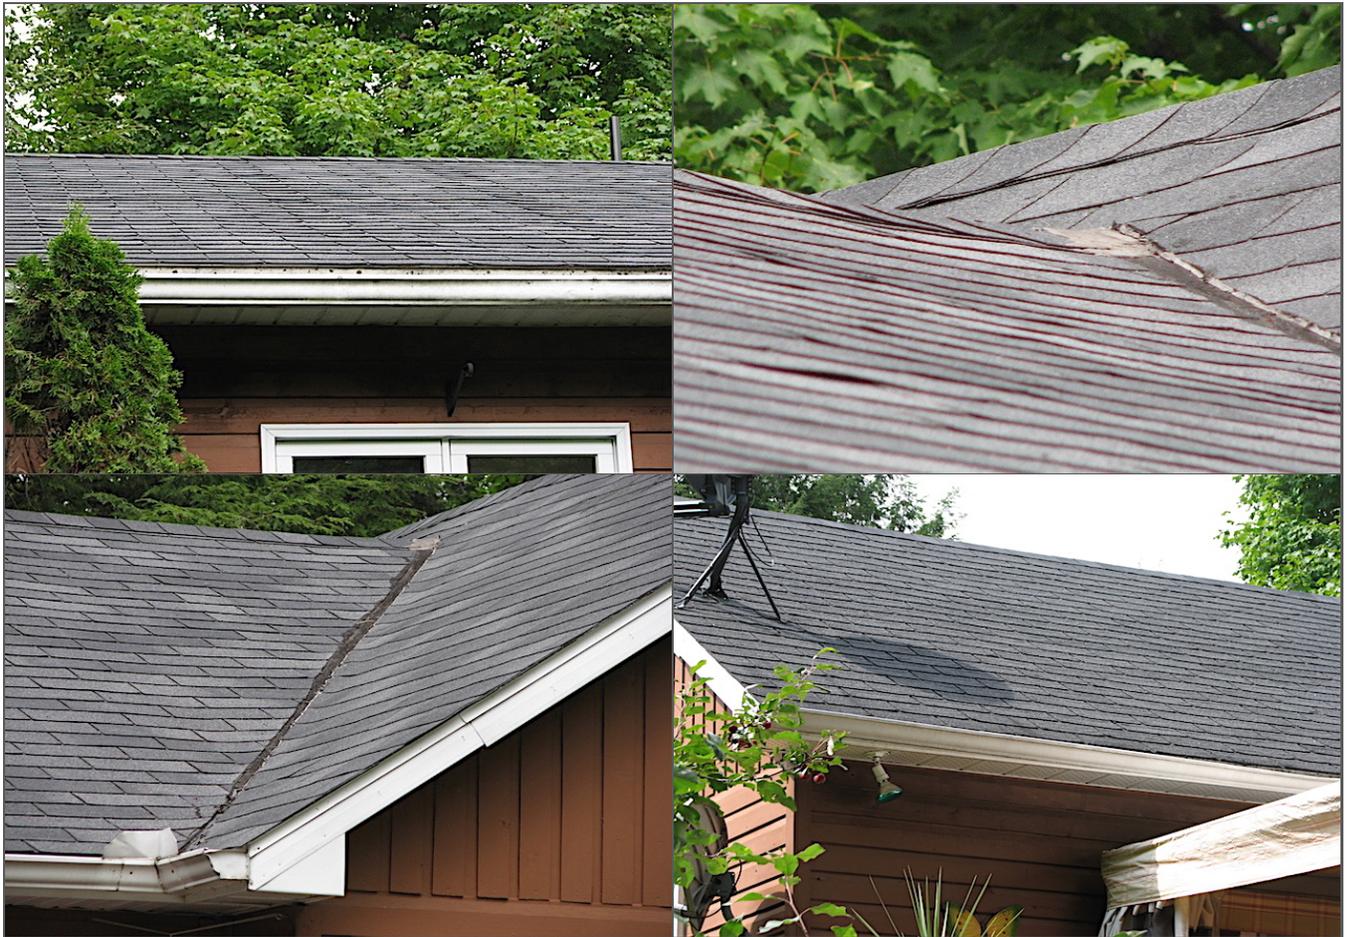
Nous observons des détériorations/dommages à certains endroits. Cette situation est en relation avec la surchauffe de l'entre toit, causé par un manque de ventilation.

Commentaires : Nous observons une partie plus ancienne, particulièrement du côté droit. Le client pourrait désirer/avoir à remplacer dans un avenir.

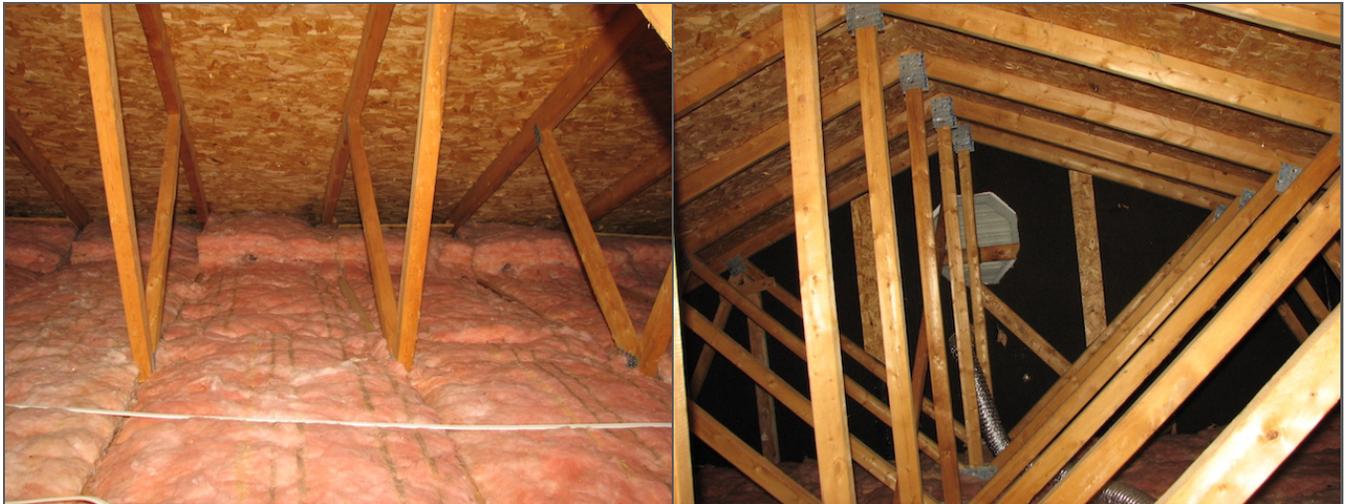
Structure :	Ferme de toit en bois d'œuvre.
Sous-toit :	Panneaux de particule de bois.
Isolation type/épaisseur :	Fibre de verre ou similaire. Épaisseur approximative, là où visible, de 10 à 12 pouces. Nous observons que l'isolant semble obstruer la ventilation par soffites. Nous recommandons de retirer/dégager la laine afin de permettre une circulation d'air.
Ventilation de l'entretoit :	Par soffite. / De pignon. / De type maximum. Nous recommandons l'ajout de ventilation supplémentaire (de type maximum ou autre) particulièrement sur la section gauche, afin d'améliorer la circulation d'air au grenier et de prévenir l'accumulation d'humidité et des dommages/détérioration à la structure. Nous recommandons également de condamner tout autre évent supérieur afin d'assurer l'efficacité de l'évent maximum.
Évidence de fuite :	Non visualisé.

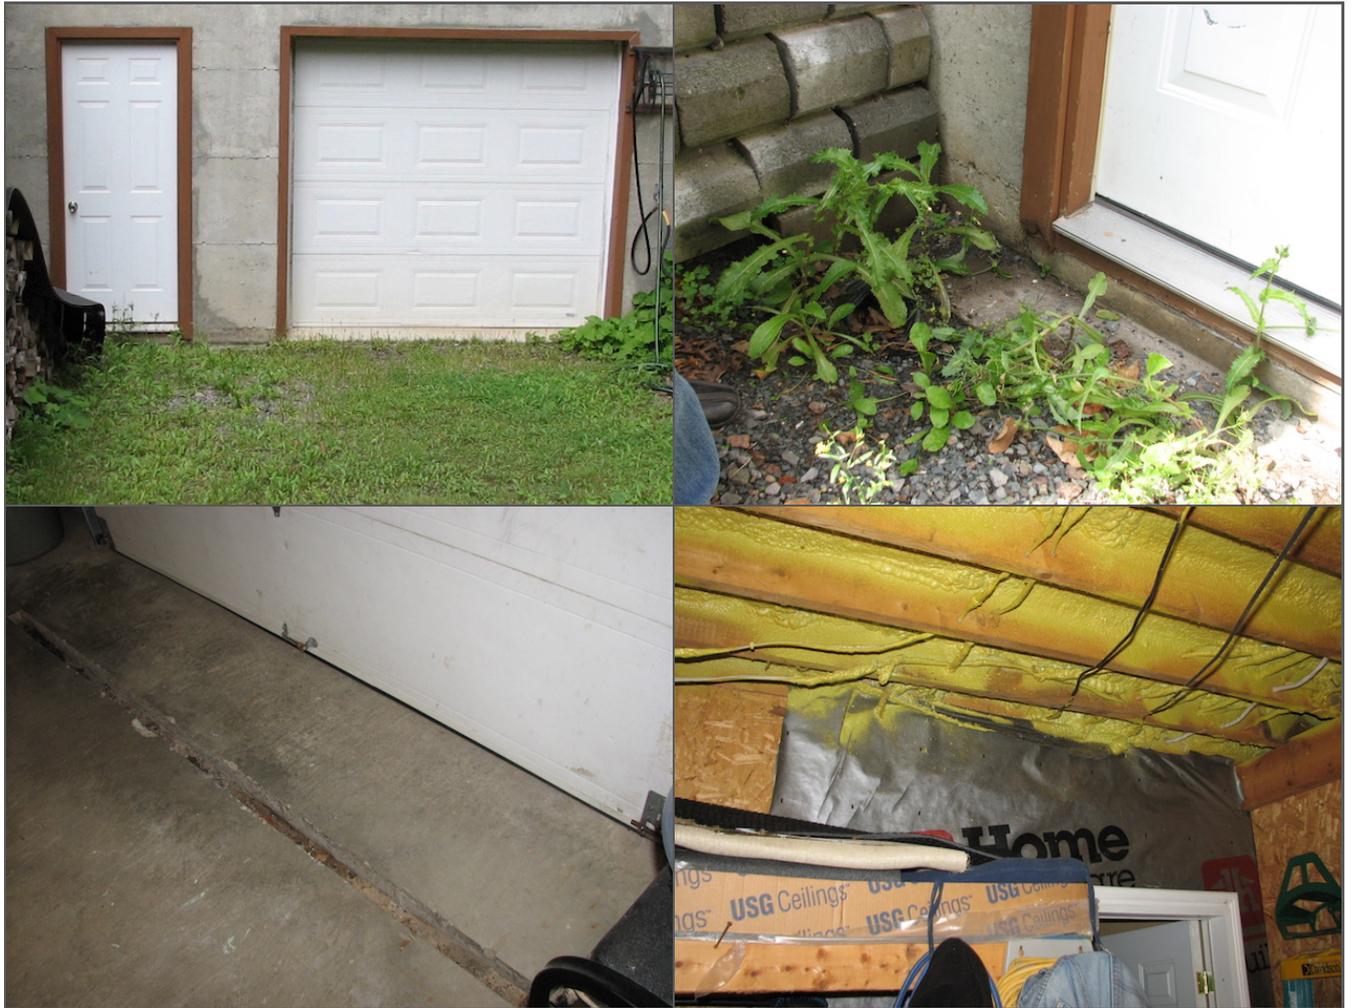
Drain extérieur:	Nous observons l'absence d'un drain. Nous en recommandons l'installation, afin d'éviter des retours d'eau intérieur.
Porte d'accès :	Nous observons la présence de trace/signe d'eau d'écoulement, probablement en relation avec la fausse pente de terrain sous le balcon. Nous recommandons l'ajout de terre afin de créer une pente positive et rediriger l'eau.
Dalle :	Béton.
Drain intérieur:	Nous observons la présence d'une ouverture pratiquée dans la dalle au niveau de la porte de garage, probablement afin de permettre l'évacuation d'eau provenant de l'extérieur.
Murs :	Non fini.
Mur coupe-feu :	Un garage est vulnérable aux propagations de gaz toxiques et/ou incendie, les murs/plafonds attenants au bâtiment devraient être étanche et résistant au feu. Dans l'éventualité que ces conditions ne sont pas rencontrées, l'isolation contre le feu et les émanations de gaz en serait compromise. Cet espace ne devrait pas être considéré/utilisé comme garage à moins de corriger les situations par l'installation de gypse retardant au feu ou similaire et sceller les joints/ouvertures afin de rendre le tout homogène et assurer l'intégrité du facteur retardant.

Plafond :	Non fini. Nous observons de l'isolant de type/ style mousse giclée de polyuréthane ou similaire, à découvert. Ce produit est un bon isolant, mais laissé à découvert, il pose un problème de sécurité en cas de feu. Utilisé à l'intérieur, il devrait être recouvert d'un matériau offrant une résistance au feu. Nous recommandons de corriger la situation.
Porte coupe-feu :	Nous observons une porte non coupe feu/manquante. L'isolation contre le feu et les émanations de gaz en est compromise. Par mesure de sécurité nous en recommandons l'installation afin de rendre le tout homogène et assurer l'intégrité du facteur retardant au feu et les émanations de gaz.
Porte de garage :	Métal.
Ferrures :	Utilisable.
Électricité :	Utilisable.
Commentaires :	Un garage est vulnérable aux propagations de gaz toxiques et/ou incendie, les murs/plafonds attenants au bâtiment devraient être étanche et résistant au feu. Dans l'éventualité que ces conditions ne sont pas rencontrées, l'isolation contre le feu et les émanations de gaz en serait compromise. Cet espace ne devrait pas être considéré/utilisé comme garage à moins de corriger les situations par l'installation de gypse retardant au feu ou similaire et sceller les joints/ouvertures afin de rendre le tout homogène et assurer l'intégrité du facteur retardant.
